VÝSLEDKY MIKROSKOPICKÝCH ANALÝZ VYBRANÝCH TVRDONÁVAROVÝCH MATERIÁLOV NAVRHNUTÝCH NA EXPOVANÉ PLOCHY NÁSTROJOV NA DRVENIE NEŽIADUCICH NÁRASŤOV

Kolektív autorov:
Richard HNILICA
Miroslava ŤAVODOVÁ
Michaela HNILICOVÁ
Valéria MESSINGEROVÁ
Miroslav DŽUPON

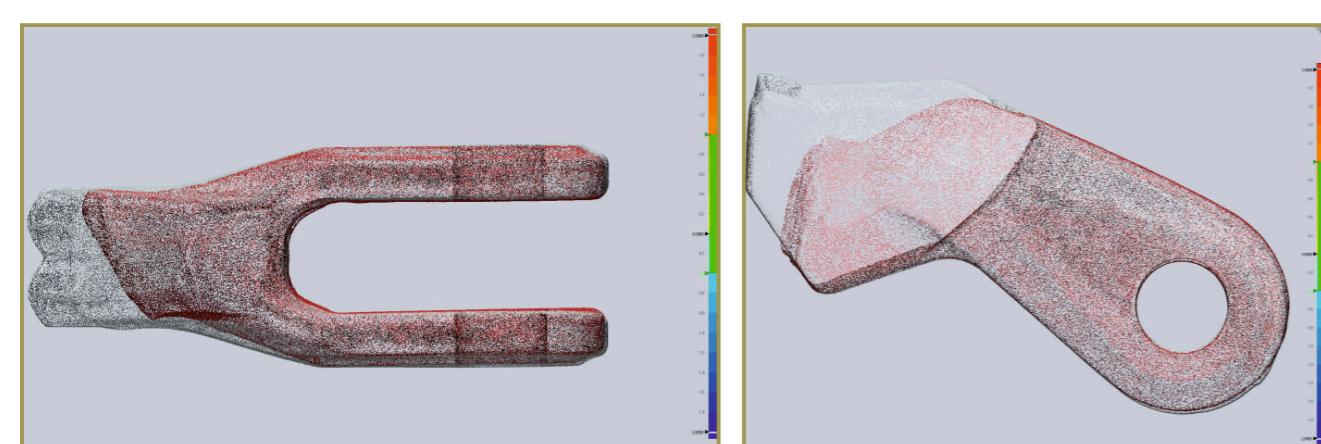
Obr. 1 Nástroj drviča nežiaducich nárastov v rôznych štádiach opotrebenia

Vychádzajúc z požiadaviek lesníckej prevádzky boli skúmané pracovné nástroje drvičov nežiaducich nárastov. Pri práci týchto mechanizmov dochádza k rýchlemu opotrebovaniu, čo má za následok zníženie životnosti a zvýšenie nákladov na kúpu nových pracovných nástrojov. Opotrebovanie nástroja je vidieť na obrázku 1.

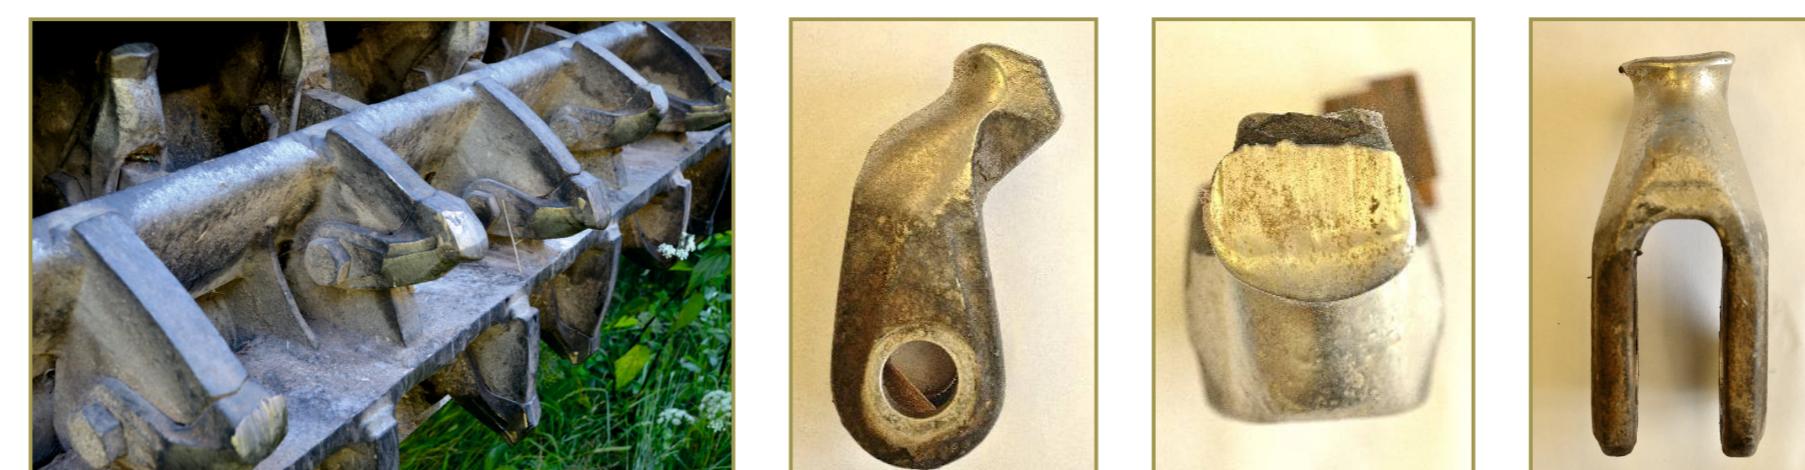
Obr. 2 Úbytok materiálu na nástroji

Nástroje sa skladajú z tela nástroja – výkovku (16MnCr5), na ktorom sú prispájkované špičky zo spekaných karbidov. Za účelom zistenia veľkosti opotrebenia po strate WC špičiek sme urobili, pomocou optického snímacieho systému s laserovým projektorom a dvoma 2MPx kamerami PointGrey 3D, scan nového a opotrebovaného pracovného nástroja v prostredí FlexScan3D. Prekrytím oboch nástrojov vznikol snímok, ktorý zobrazuje úbytok hmoty z nástroja po cca 80 hodinách práce v teréne (Obr. 2).

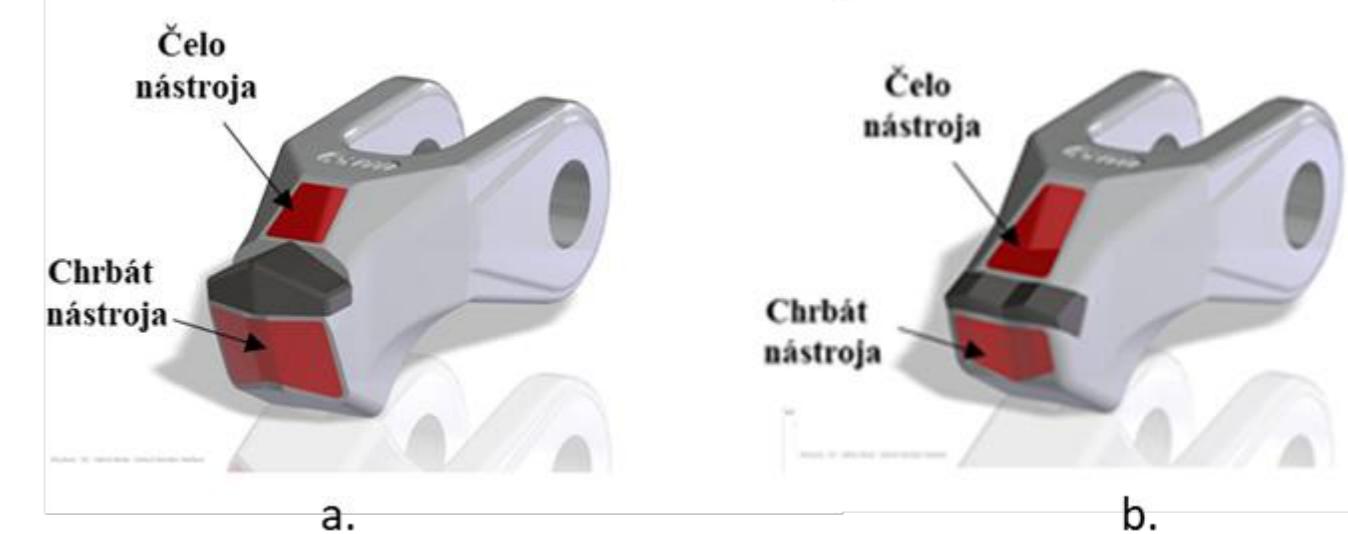
Obr. 4 Exponované plochy na nástrojoch - nástroj s jednou (a.); s dvoma WC špičkami (b.)

Analýzou opotrebenia, ktoré svojím charakterom a rozsahom po strate WC špičiek zapríčinilo predčasné vyradenie nástrojov na drvenie nežiaducich nárastov z prevádzky (Obr. 3), sme identifikovali plochy na nástroji, ktoré je potrebné proti tomuto opotrebeniu zabezpečiť (Obr. 4).

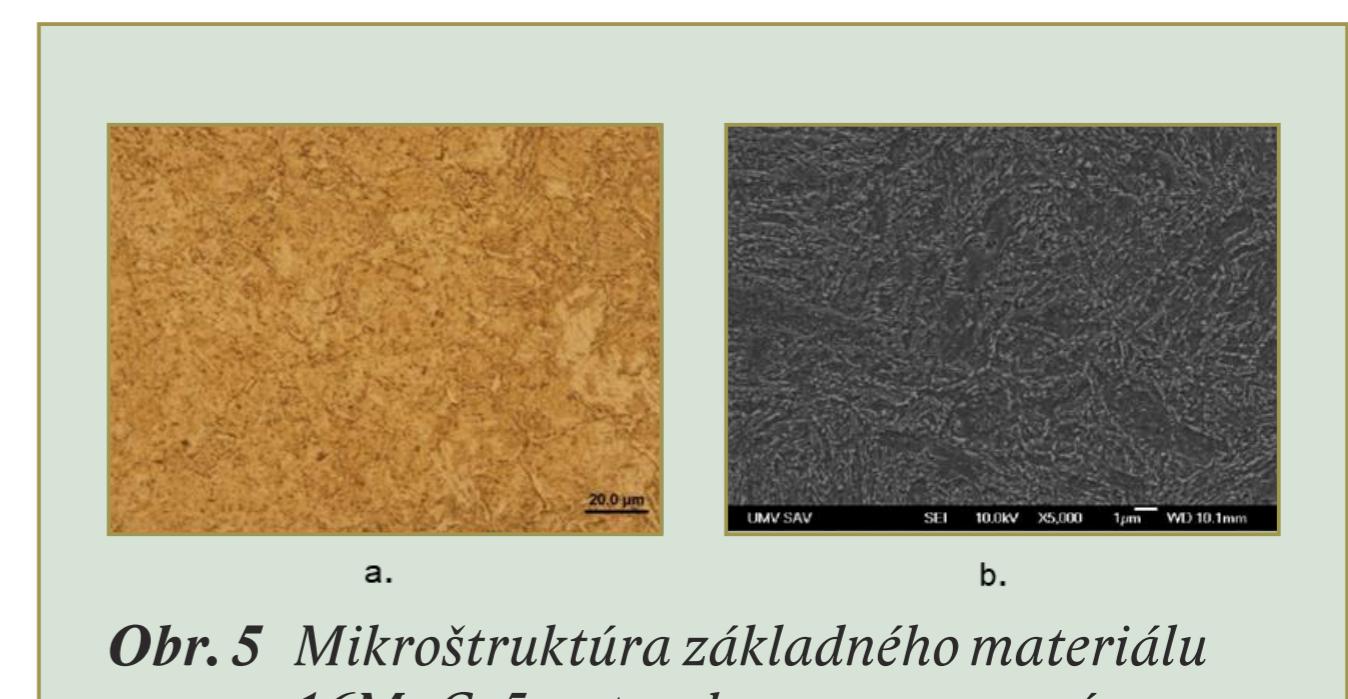
Obr. 5 Mikroštruktúra základného materiálu 16MnCr5 po tepelnom spracovaní

Na základe analýz boli vybrané postupy a metódy pre dosiahnutie takých štruktúr, ktoré by zabezpečili zvýšenie odolnosti voči abrazívnomu opotrebeniu nástrojov a tým zvýšenie ich životnosti v prevádzke. Na obrázku 5 až 9 sú snímky zo svetelného optického mikroskopu, ktoré reprezentujú štruktúry pre zabezpečenie daných hypotéz. Obrázky 5 a 6 reprezentujú metódy tepelného, resp. chemicko-teplného spracovania.

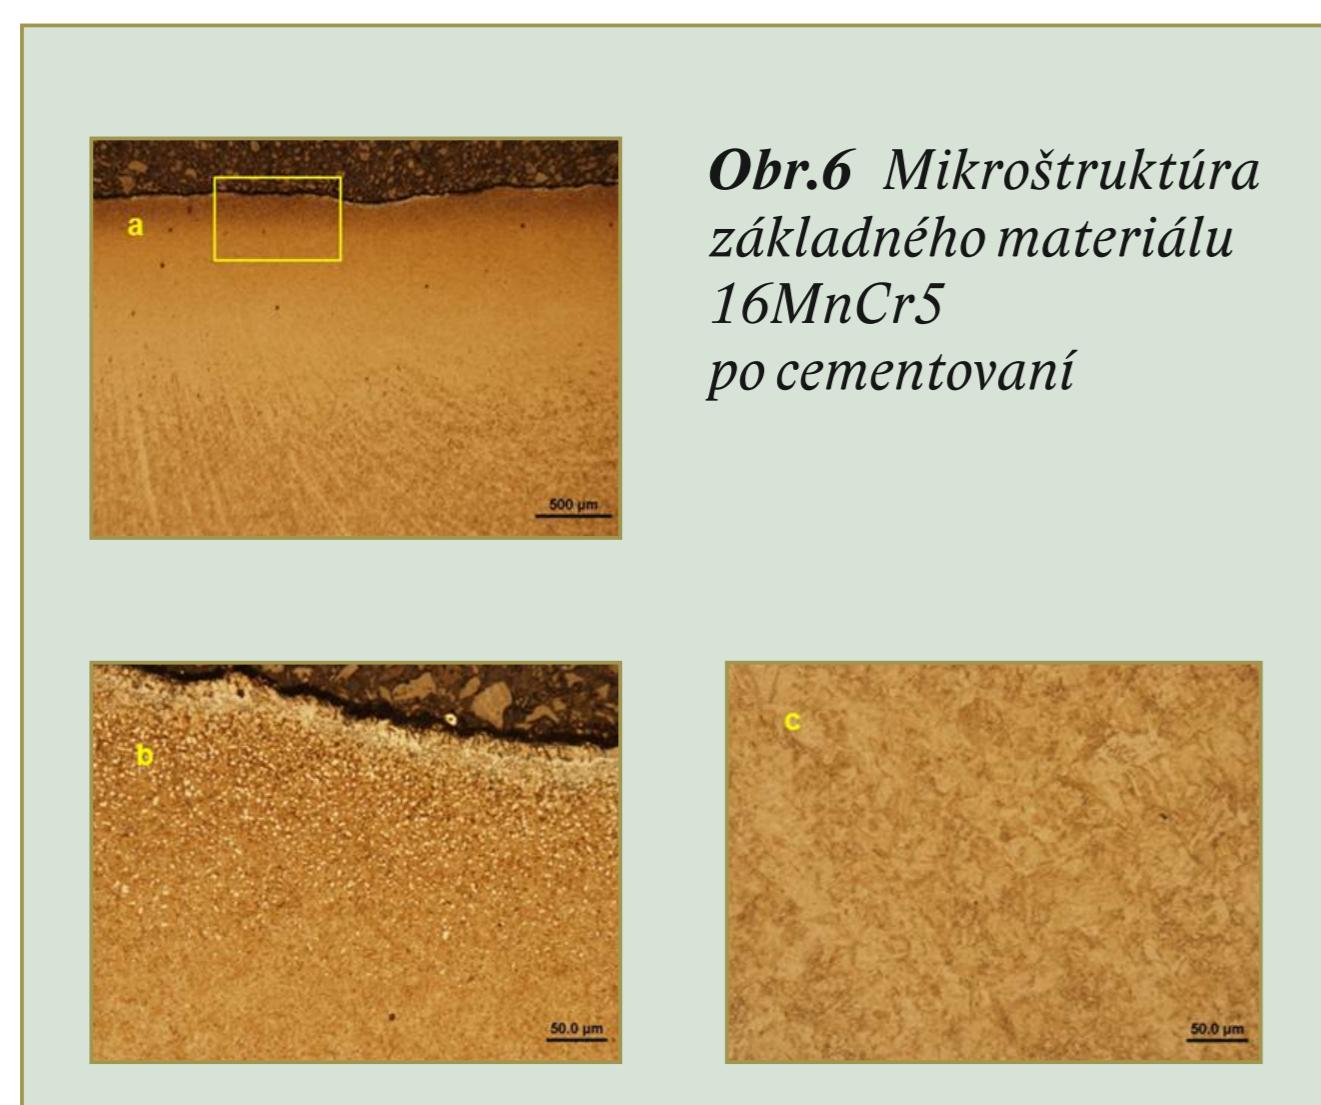
Obr. 6 Mikroštruktúra základného materiálu 16MnCr5 po cementovaní

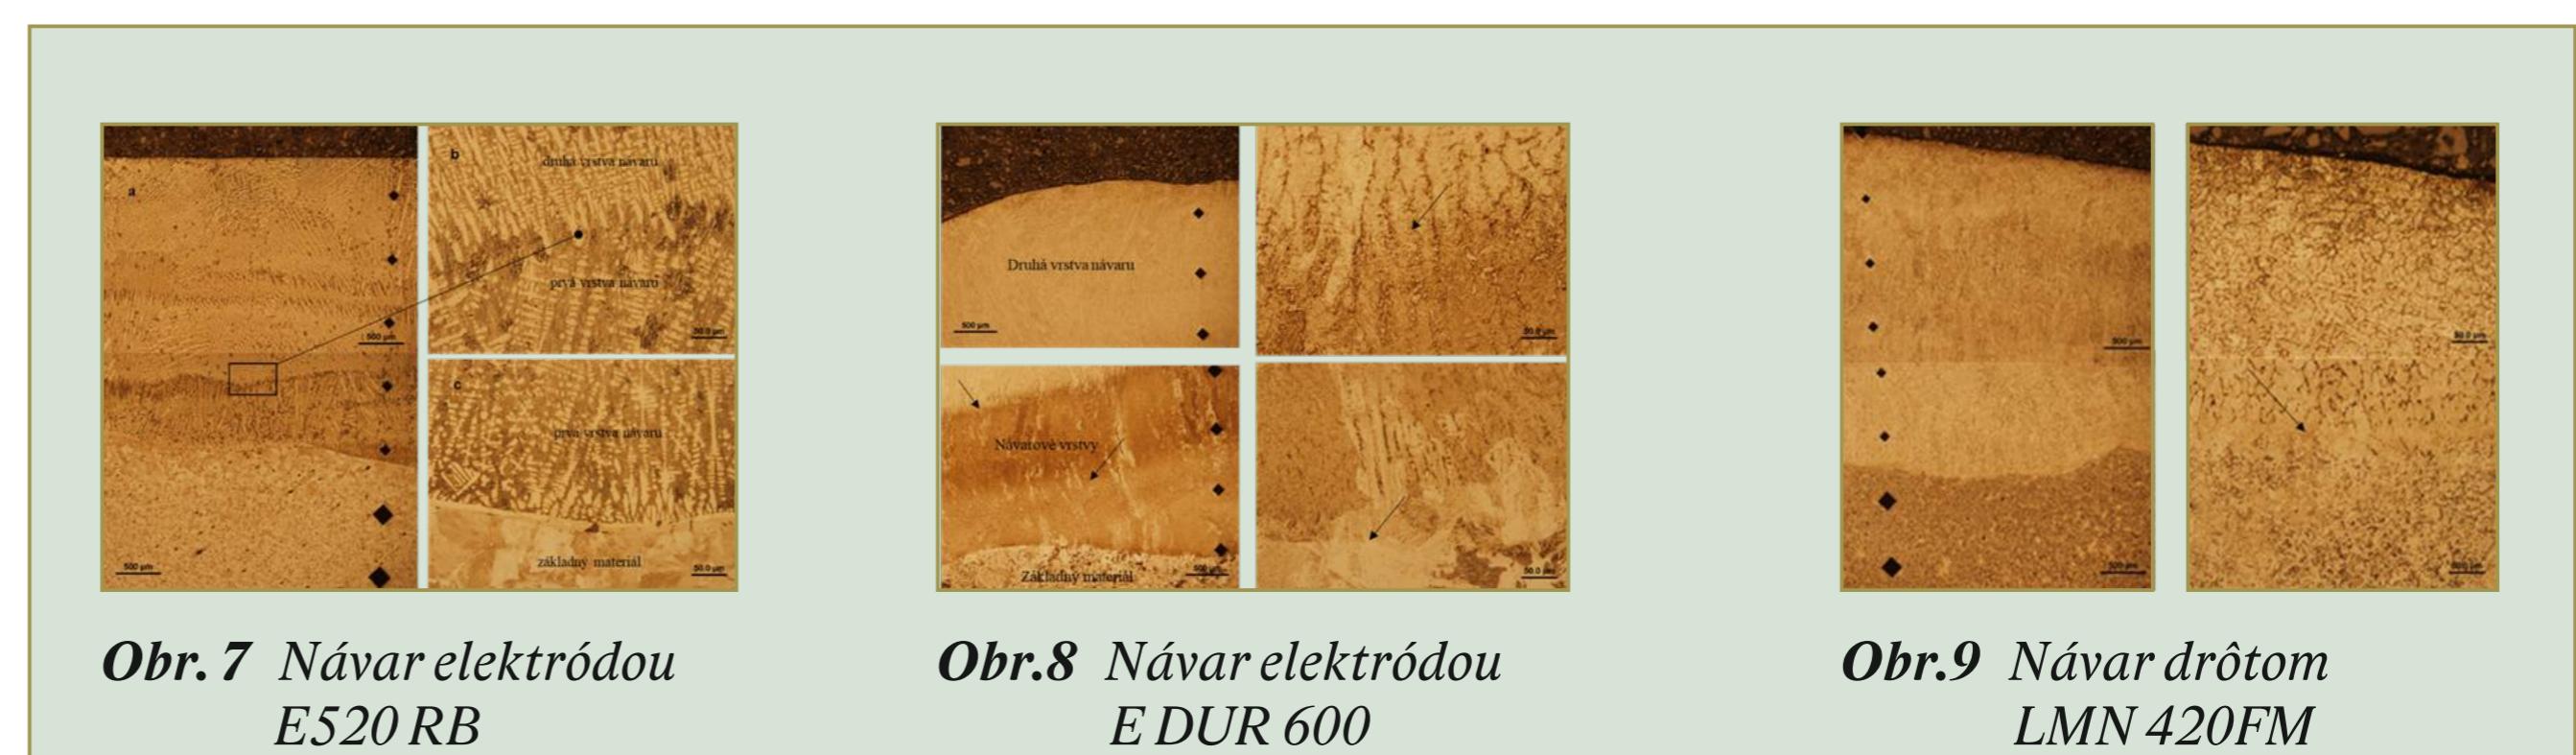
Obr. 7 Návar elektródou E520 RB

Na obrázku 7 až 9 sú štruktúry tvrdonávarových materiálov, ktoré boli odborníkmi z praxe navrhnuté a demoštrované ako najvhodnejšie do špecifického heterogénneho pracovného prostredia, v ktorom nástroje pracujú.

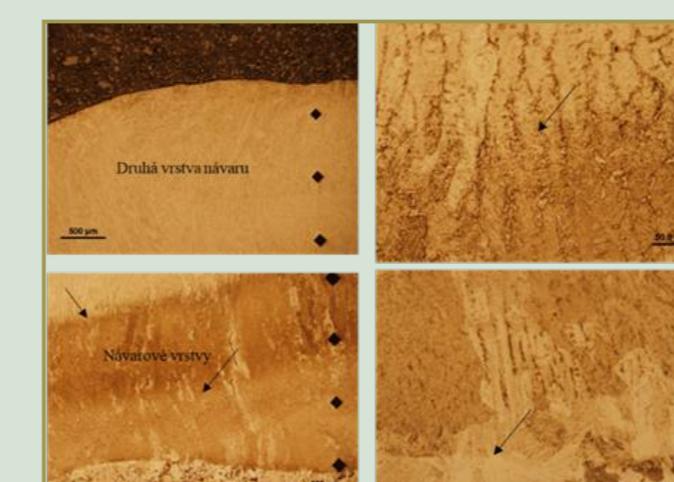
Obr. 8 Návar elektródou EDUR 600

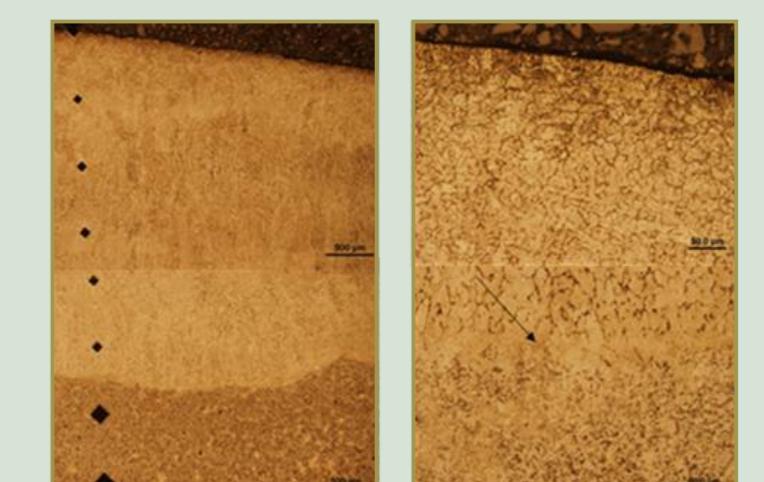
Obr. 9 Návar drôtom LMN 420FM
